# ESSENTIA

ÉTUDE PATRIMONIALE APPROFONDIE

Type de bien : **Grange** en cours de conversion en habitation

VALLÉE DE L'INDRE

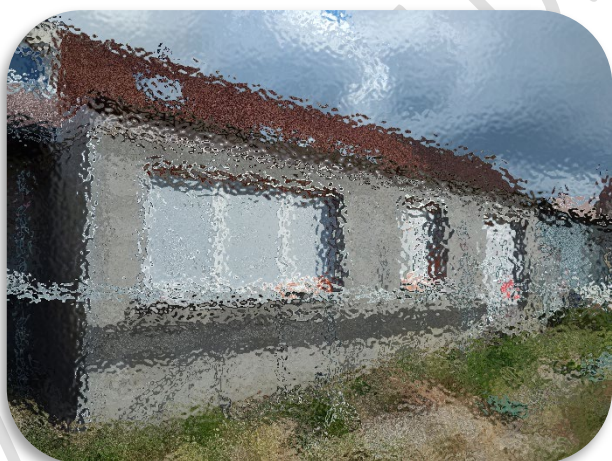
Avant

Les extensions existantes, réalisées à une époque plus récente et initialement peu valorisantes sur le plan architectural, ont été intégrées au projet plutôt que supprimées. Leur transformation en espaces habitables fonctionnels permet de préserver les volumes existants tout en améliorant sensiblement la qualité d'ensemble de la propriété.
